Análisis de susceptibilidad por deslizamiento en el sector “Lomas del Calvario”.

Landslide susceptibility analysis in the ‘Lomas del Calvario’ sector.

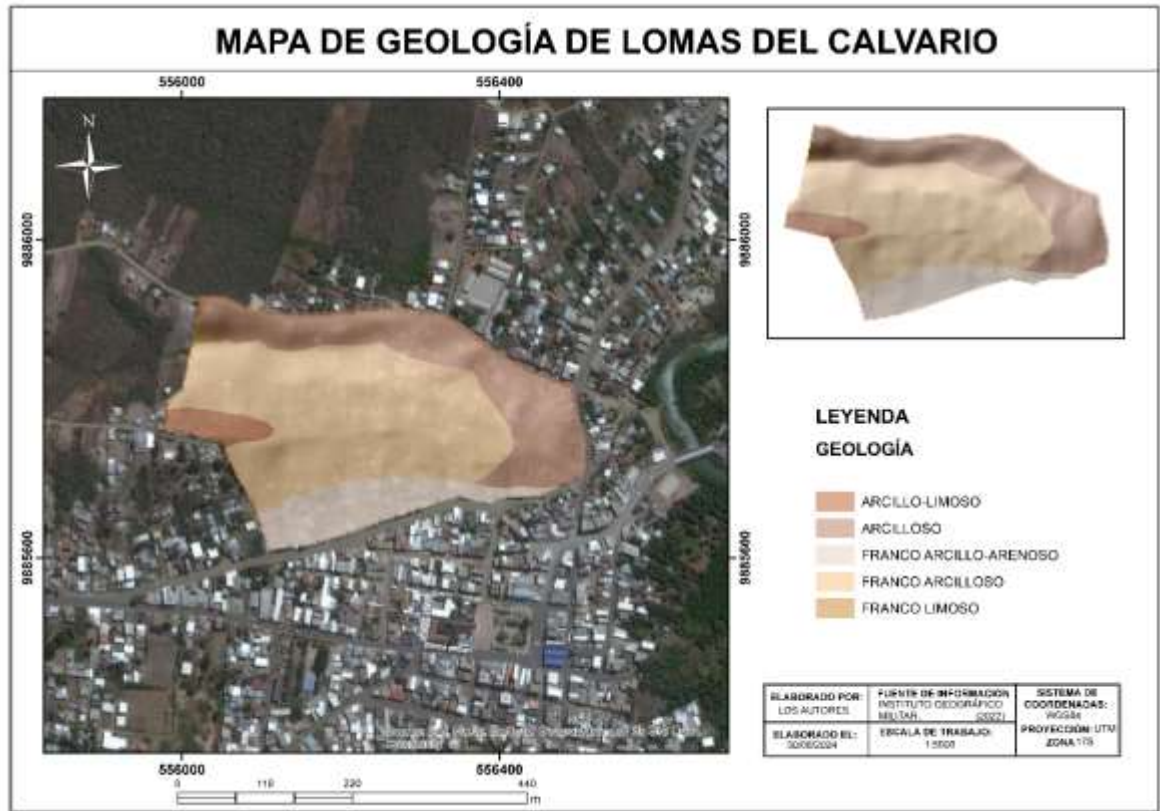
Ilustración 1: Mapa de geología de Lomas del Calvario.

Geología: Los depósitos presentes en la zona son de origen fluvial, con una predominancia de depósitos coluviales y aluviales. Se destacan los depósitos característicos de conos de deyección y flujos de lodo, compuestos lutitas y limolitas de color café con ventillas de yeso moderadamente meteorizado, bloques y clastos subangulosos en una matriz limo arcillosa medianamente consolidada. En la desembocadura de la quebrada se observan materiales aluviales, como arcillas, limos y arenas finas, propios de los depósitos coluviales. En las zonas más bajas, los depósitos aluviales están constituidos por gravas y arenas finas

provenientes de lechos de ríos. Con base en estas características, se asignan las clases 4 y 5 de la Tabla 2 para los depósitos encontrados en el área.

Se debe considerar que las lutitas son susceptibles a la meteorización y pueden volverse blandas y perder su resistencia cuando se exponen al agua, y, aunque las limolitas son más resistentes que las lutitas, también son fácilmente degradable bajo las condiciones de humedad y meteorización, provocando así problemas de estabilidad, especialmente si la roca está fracturada o contiene capas débiles.

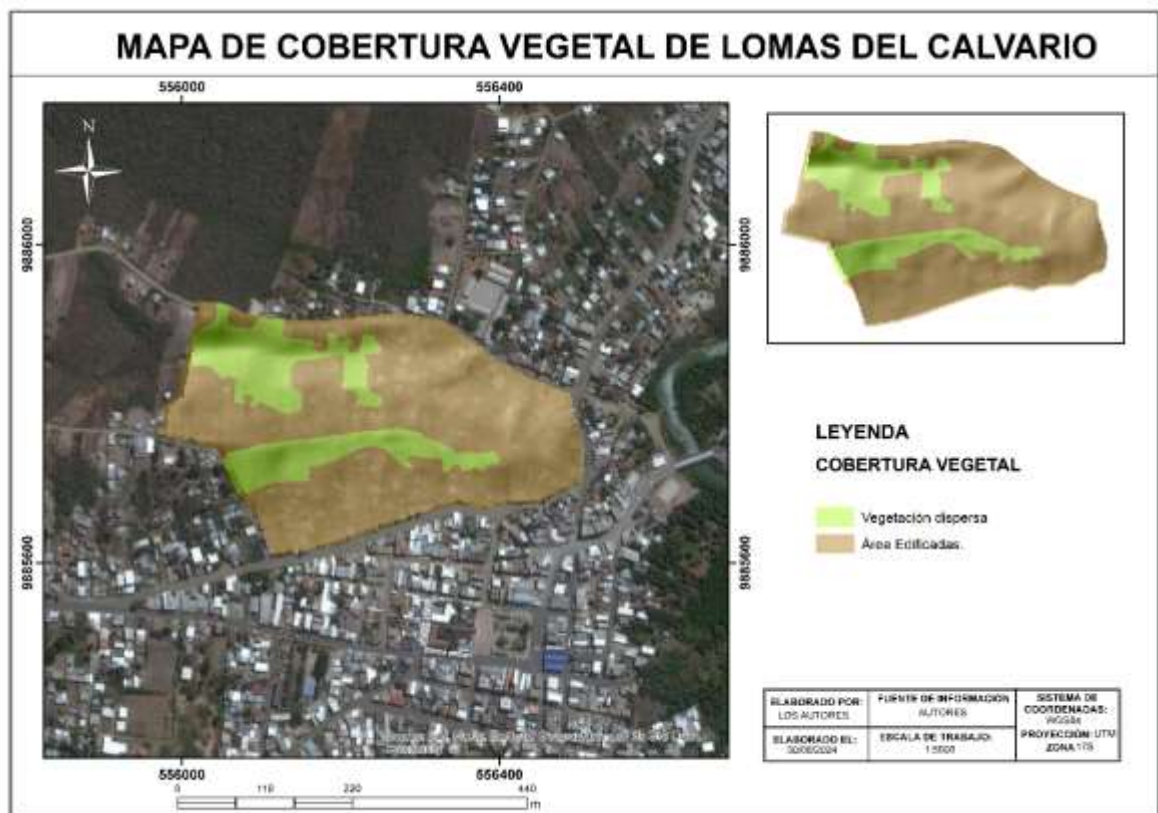
Ilustración 3: Mapa de cobertura vegetal de Lomas del Calvario.

Se puede visualizar pequeñas áreas de vegetación dispersa, 2.68 ha siendo este un 23,45% del territorio, donde la vegetación es de tipo arbustiva, herbácea y pastizal, la otra parte del área, 8.69 ha, correspondiente a un 76.02% del territorio total de análisis está compuesta por suelos descubiertos y eriales por las actividades y usos del suelo antrópicas al ser una zona altamente urbanizada, el suelo se encuentra

principalmente descubierto. Los eriales, al estar abandonados o sin vegetación significativa, presentan una susceptibilidad elevada de erosión y deslizamientos, especialmente en áreas con pendiente.

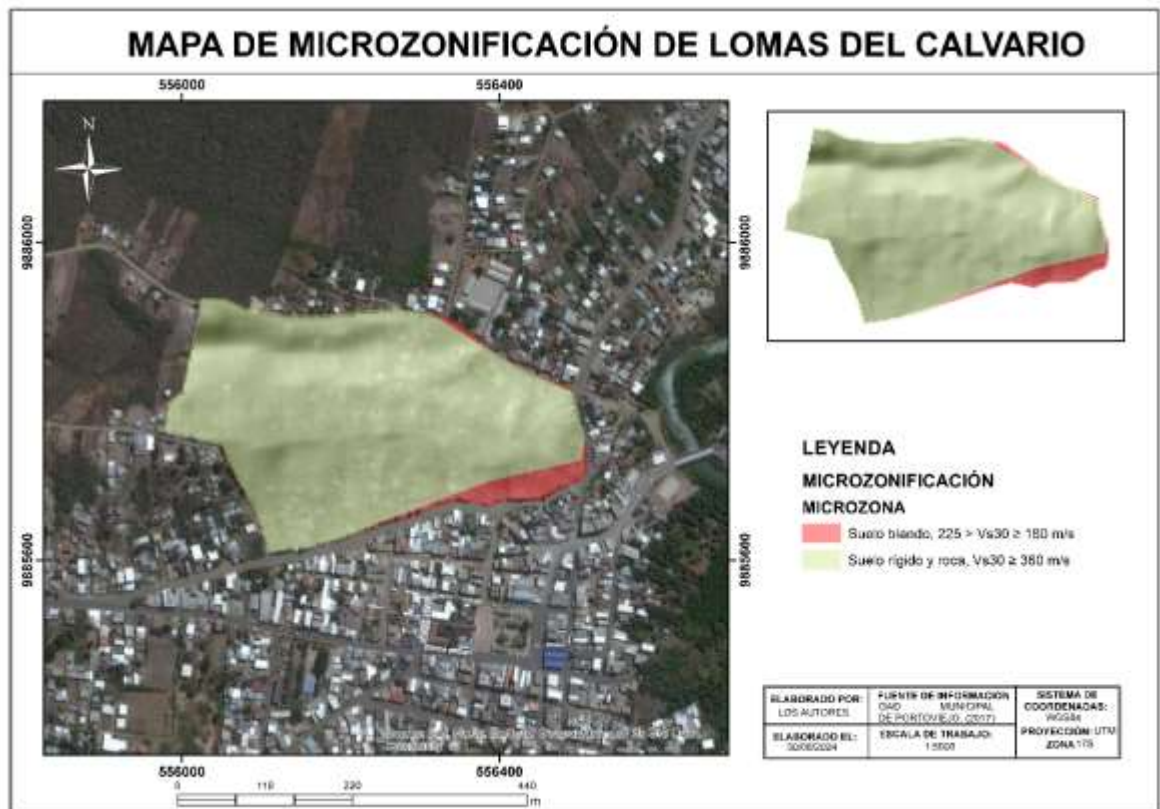
Ilustración 5: Mapa de microzonificación de Lomas del Calvario.

Del polígono de estudio, se encuentra que 10.83 ha, un total del 94.74% está en una microzonificación M1 y 0.6 ha, que representa un 5.23% del territorio, en M4. Los suelos con microzonificación M1, suelen estar ubicado en áreas rocosas o muy firmes, presentando, generalmente, una baja amplificación de ondas sísmicas

debido a la alta rigidez del suelo. El suelo firme puede transmitir rápidamente las ondas sísmicas sin que éstas se amplifiquen significativamente. La microzona M4, suele ubicarse en áreas con suelos más blandos o sedimentarios, que pueden incluir arcillas, limos o suelos aluviales, presentando así una alta amplificación de las ondas sísmicas, debido a la menor rigidez del suelo. Estos suelos tienden a amplificar las ondas sísmicas, lo que puede causar deslizamiento del terreno más intensos y prolongados.
